## Objektreport

<b>Bauvorhaben:</b>	<b>Hotel Los Hibiscos Costa Adeje Teneriffa</b>
<b>Dachfläche:</b>	<b>ca. 7000 m<sup>2</sup></b>
<b>Enke – Produkte:</b>	<b>Enkryl + Enkopur</b>
<b>Verarbeiter:</b>	<b>Hegerath Unternehmensgruppe Ausbau GmbH, Moers</b>
<b>Händler:</b>	<b>H. Janssen &amp; Co. KG, Duisburg</b>
<b>Baubeginn:</b>	<b>Oktober 2006</b>
<b>Fertigstellung:</b>	<b>Januar 2007</b>

### Dachsanierung mit den Flüssigkunststoffen Enkryl und Enkopur

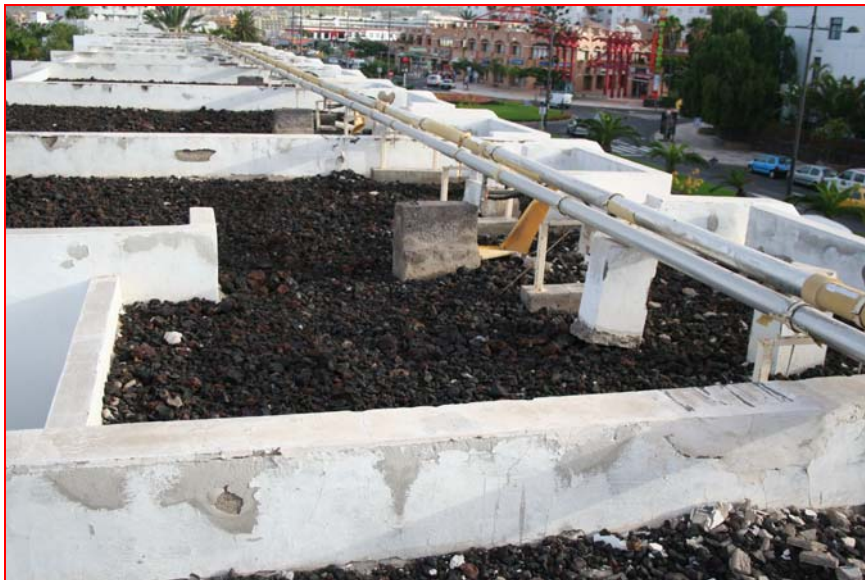
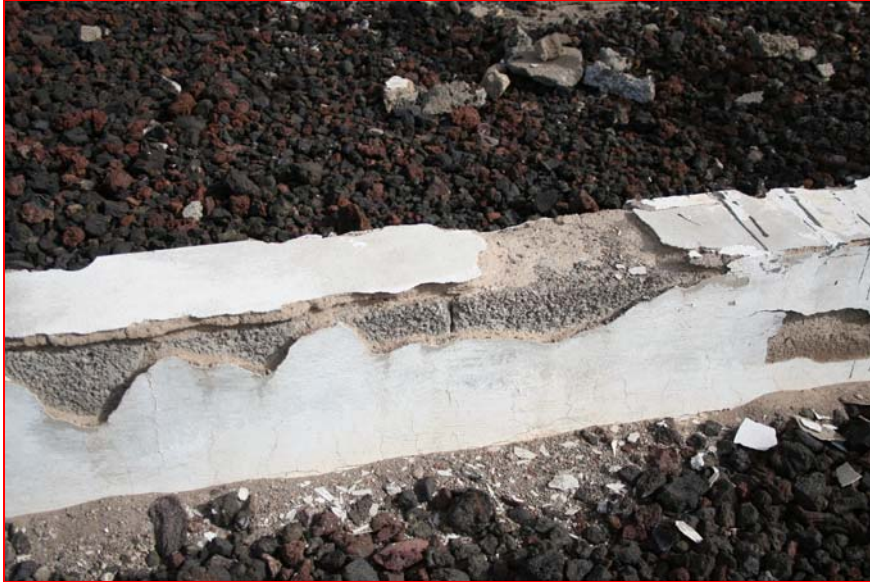
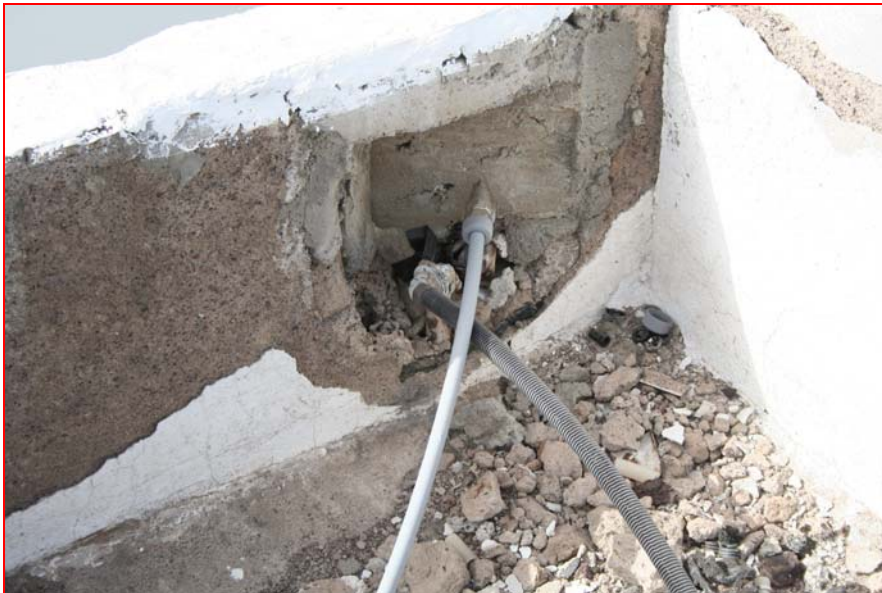
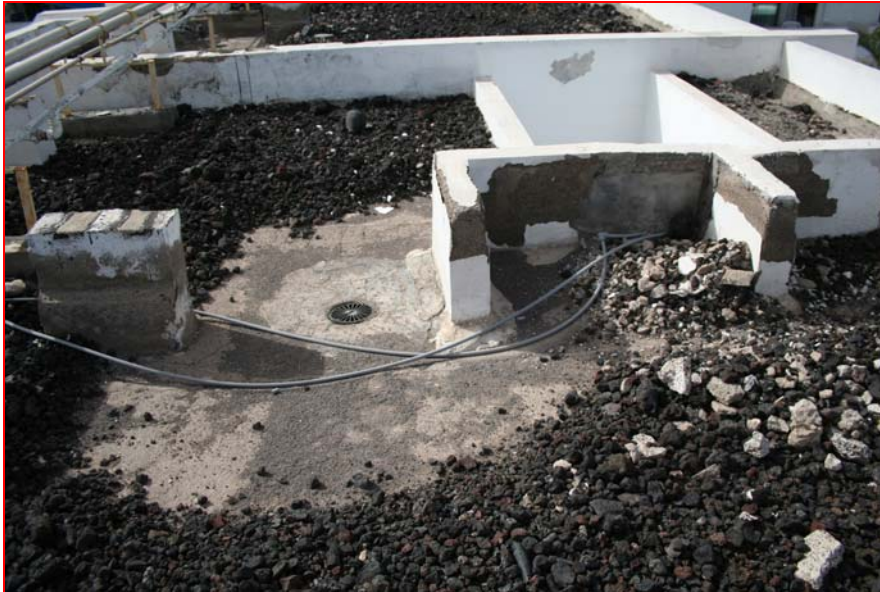
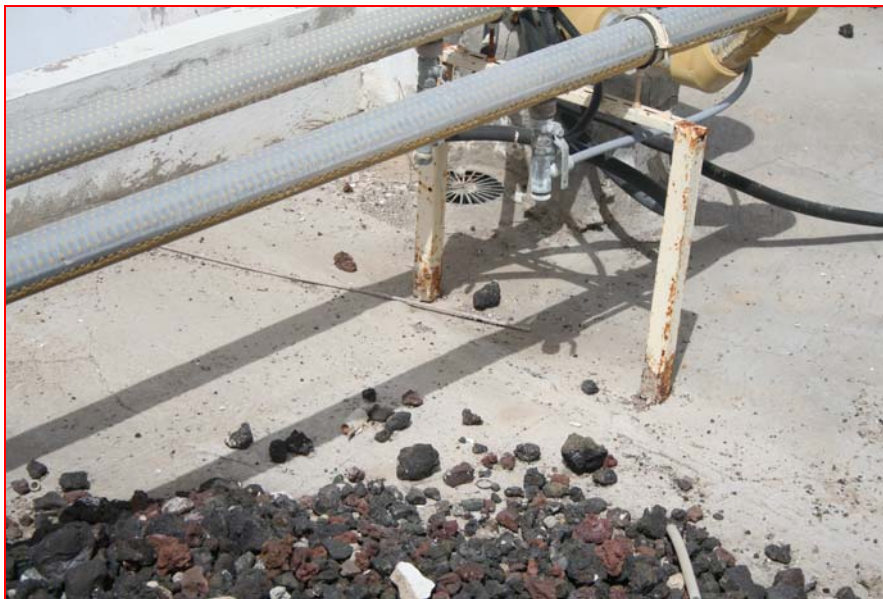
Das Hotel Los Hibiscos wurde Mitte der 70er Jahre erbaut. Die Dachflächen bestehen aus Beton, der lediglich mit einem Farbanstrich versehen wurde. Auf diesen Anstrich wurde aus optischen Gründen eine Lavaschüttung aufgebracht, die jedoch im Laufe der Jahre immer mehr mit abgeplatzttem Putz und Mauerwerk vermischt wurde. Bedingt durch die faktisch nicht vorhandene Abdichtung kam es bei den immer häufiger werdenden Regenfällen zu Wassereintritten in den darunter liegenden Apartments.

Nachfolgend einige Details vor der Sanierung:

1. Gründliches Säubern der Dachfläche und Entsorgung der verschmutzten Lavaschüttung
2. Reprofilieren der Brandmauern und Ausbrüche im Bereich der Dachfläche
3. Erneuerung der defekten Dachgullys
4. Erneuerung der Kabeldurchführungen
5. Aufbringen von Enke Universal – Voranstrich 933
6. Aufbringen von Enkryl weiß und Einlegen von Enke – Polyflexvlies
7. Aufbringen des Deckstrichs mit Enkopur weiß
