## Objektreport

<b>Bauvorhaben:</b>	<b>Hotel Los Hibiscos Costa Adeje Teneriffa</b>
<b>Dachfläche:</b>	<b>ca. 7000 m<sup>2</sup></b>
<b>Enke – Produkte:</b>	<b>Enkryl + Enkopur</b>
<b>Verarbeiter:</b>	<b>Hegerath Unternehmensgruppe Ausbau GmbH, Moers</b>
<b>Händler:</b>	<b>H. Janssen &amp; Co. KG, Duisburg</b>
<b>Baubeginn:</b>	<b>Oktober 2006</b>
<b>Fertigstellung:</b>	<b>Januar 2007</b>

### Dachsanierung mit den Flüssigkunststoffen Enkryl und Enkopur

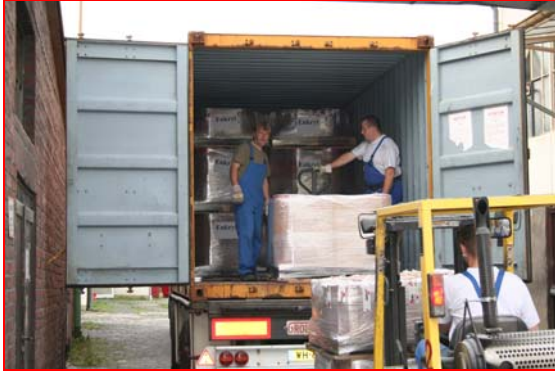
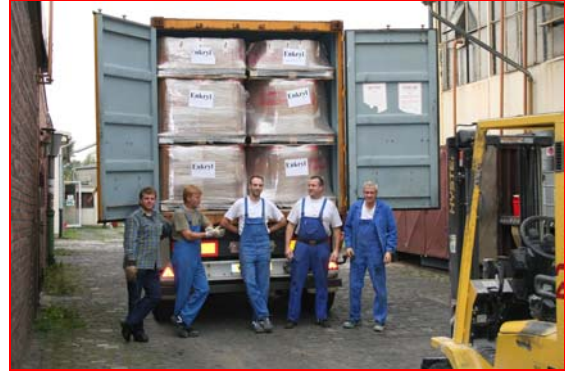
Die ermittelte Produktmenge wurde in Düsseldorf direkt in die uns zur Verfügung gestellten Container geladen.

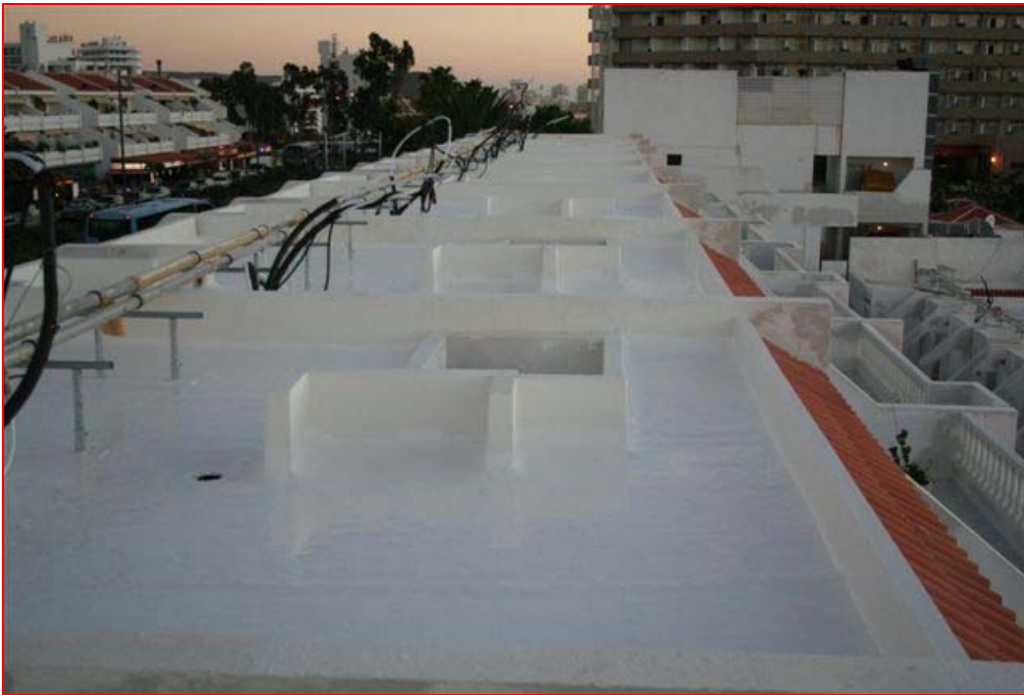
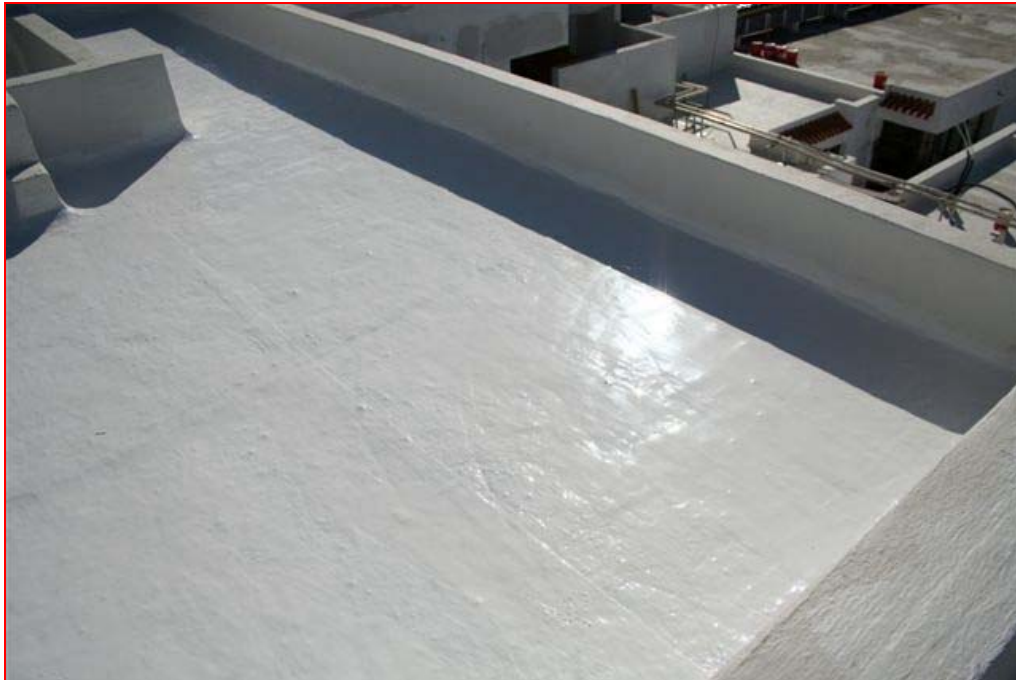
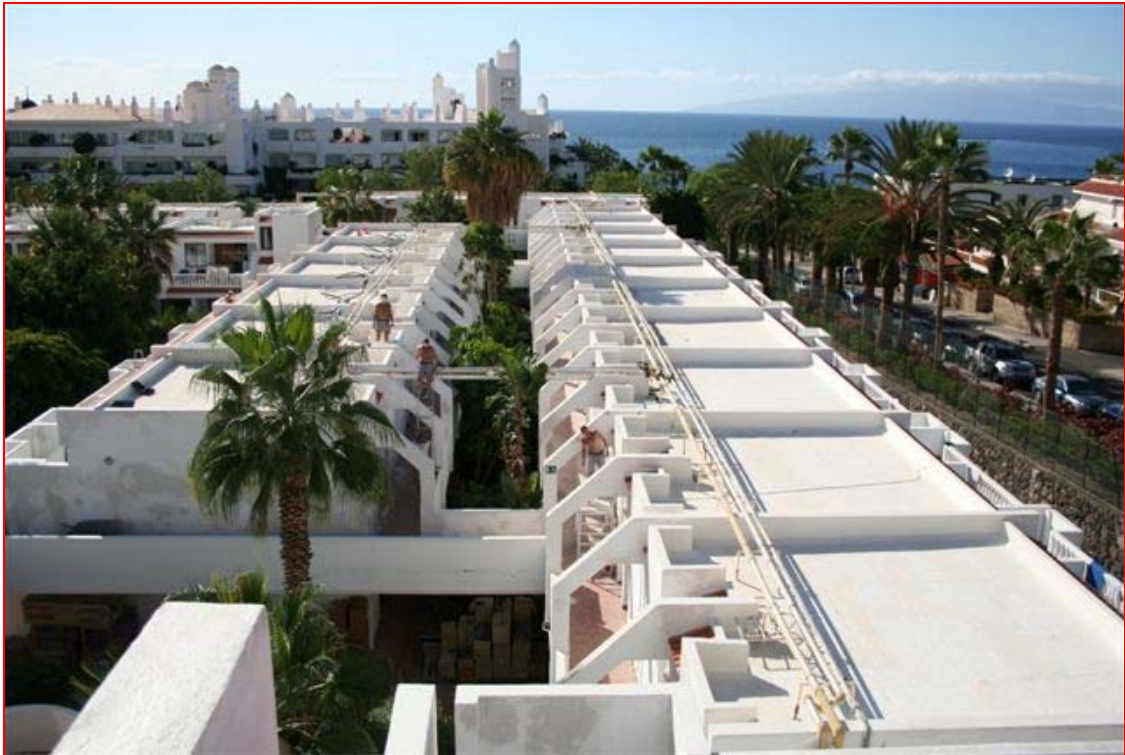
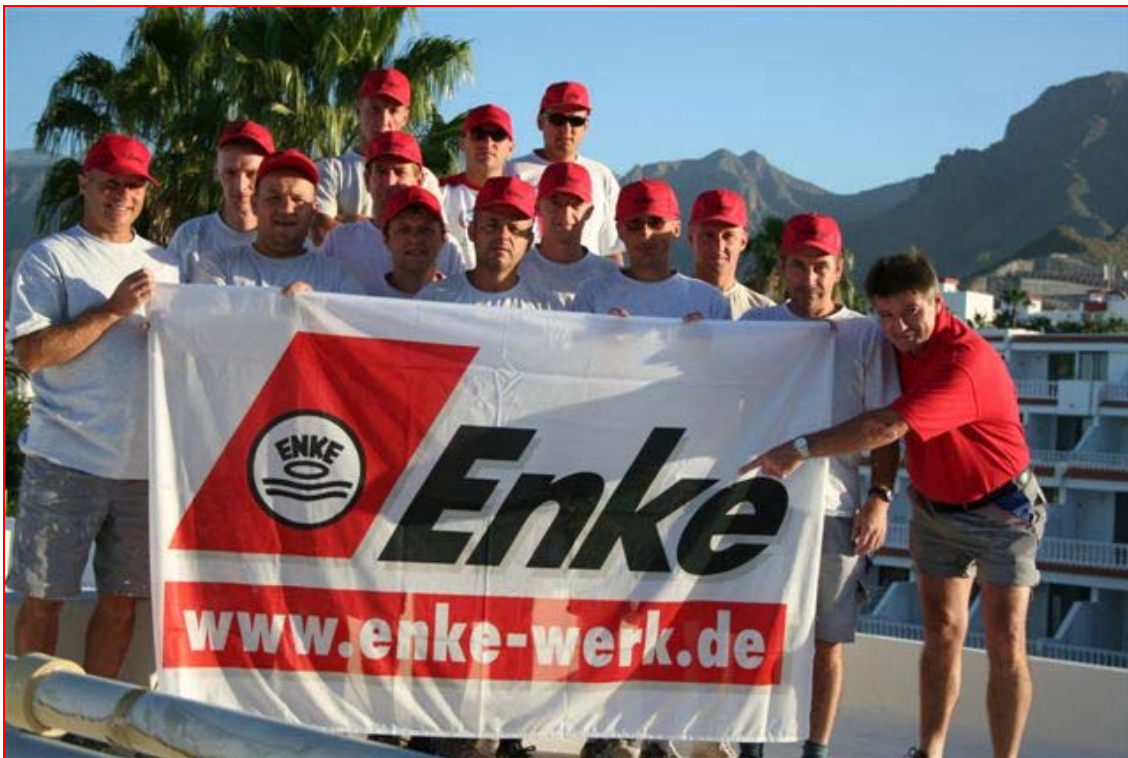
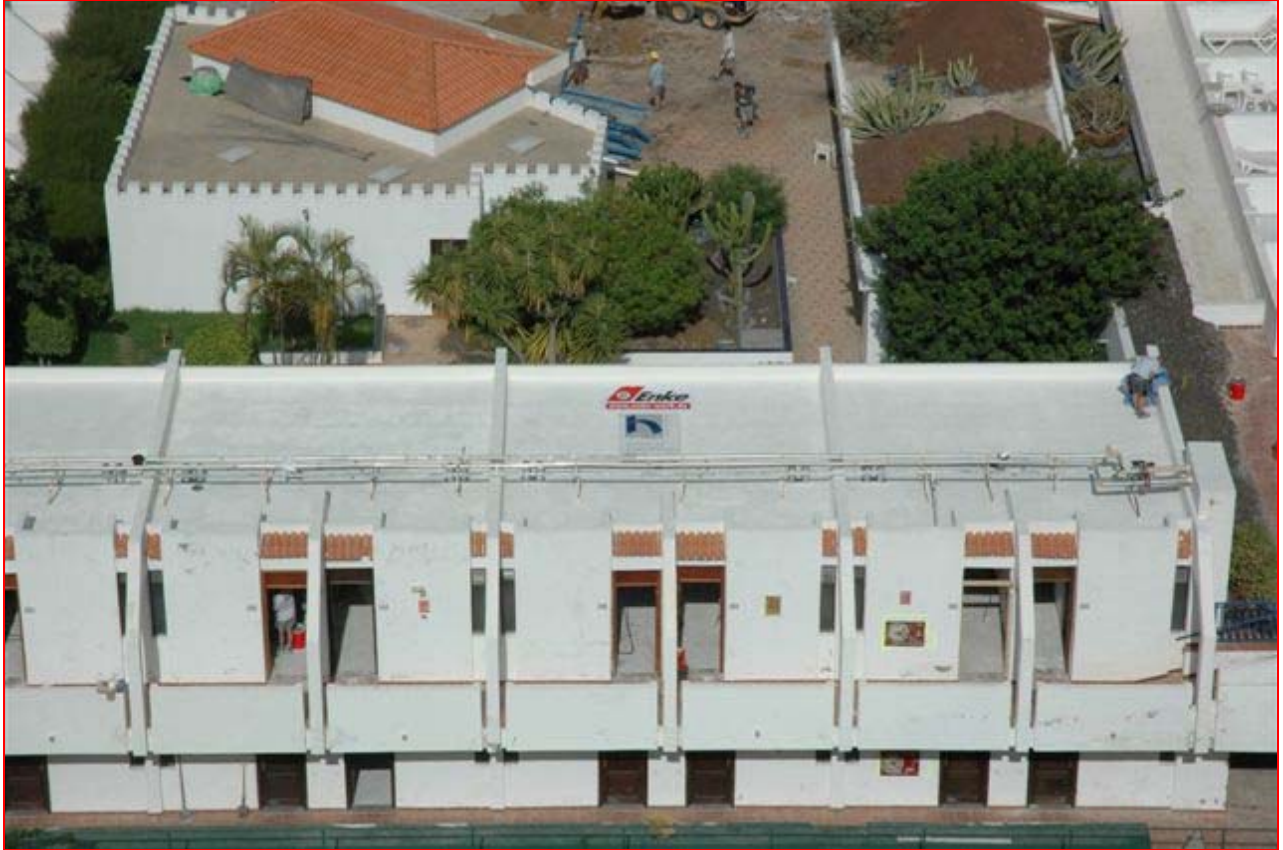
Dank der hervorragenden Zusammenarbeit zwischen allen beteiligten Parteien konnte das Bauvorhaben innerhalb des vorgesehenen Zeitraums von 3 Monaten abgeschlossen und abgenommen werden.
